Reparatur / CEN Anpralldämpfersystem VECU STOP

System-Handbuch VECU STOP Kapitel 2 Einbauhandbuch 2/25

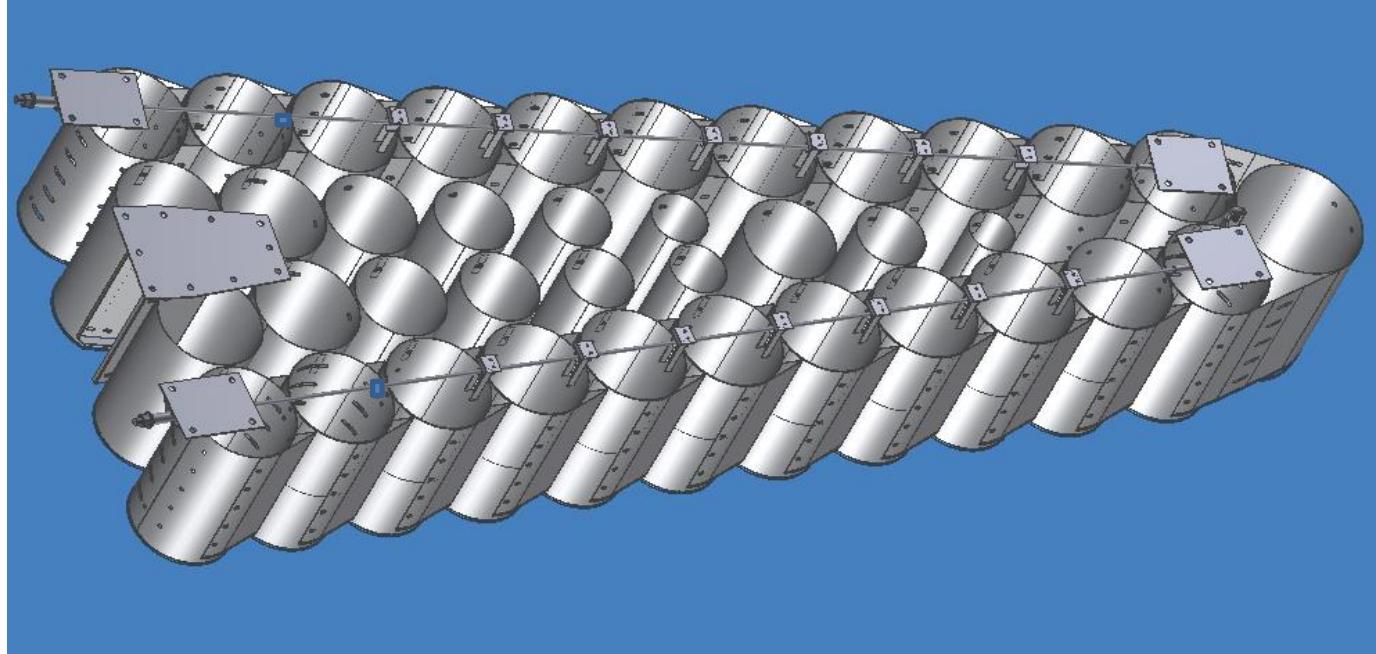
Ansicht eines Anpralldämpfers System VECU STOP von unten VS V 100 4:10 mit Seilführung

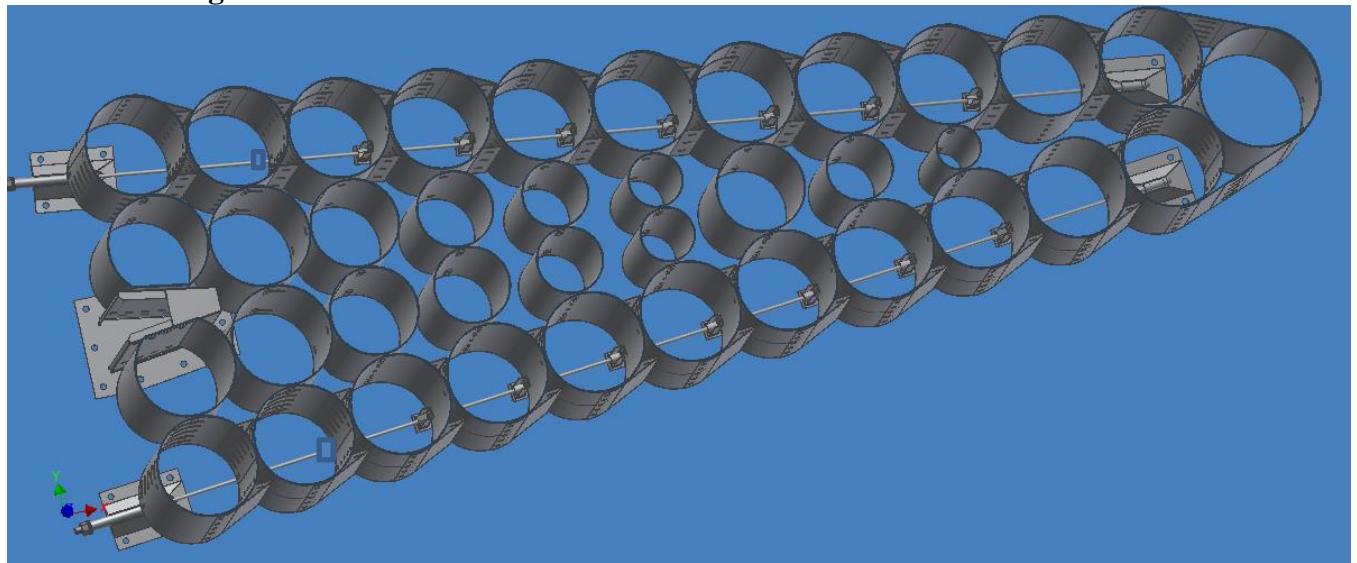
Ansicht eines Anpralldämpfers System VECU STOP von oben VS V 100 4:10 mit Seilführung

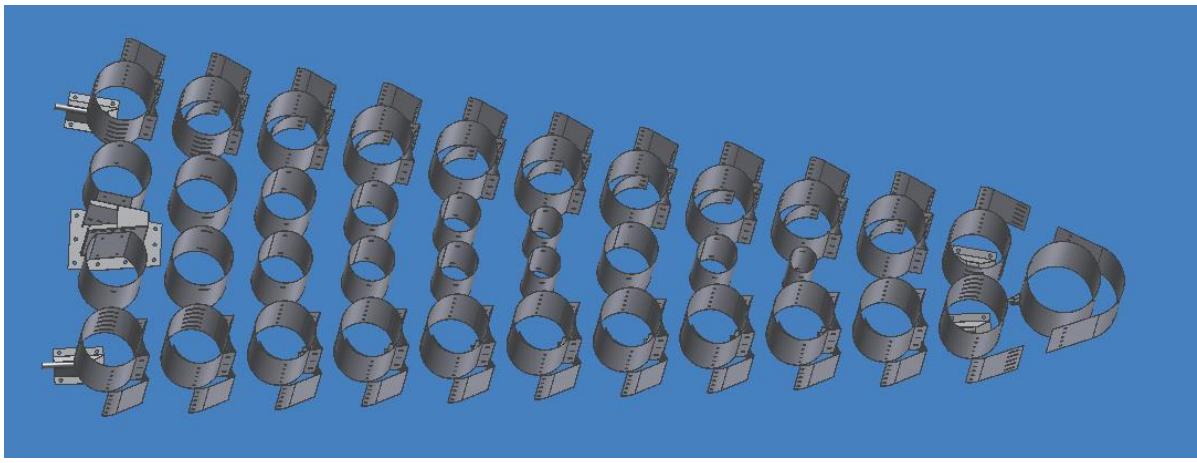
Ansicht eines Anpralldämpfers System VECU STOP von oben VS V 100 4:10 ohne Seilführung

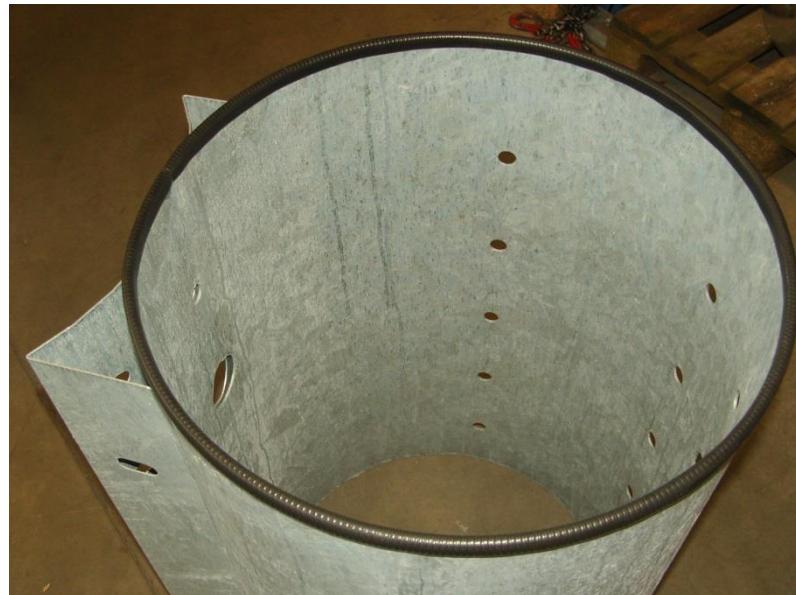
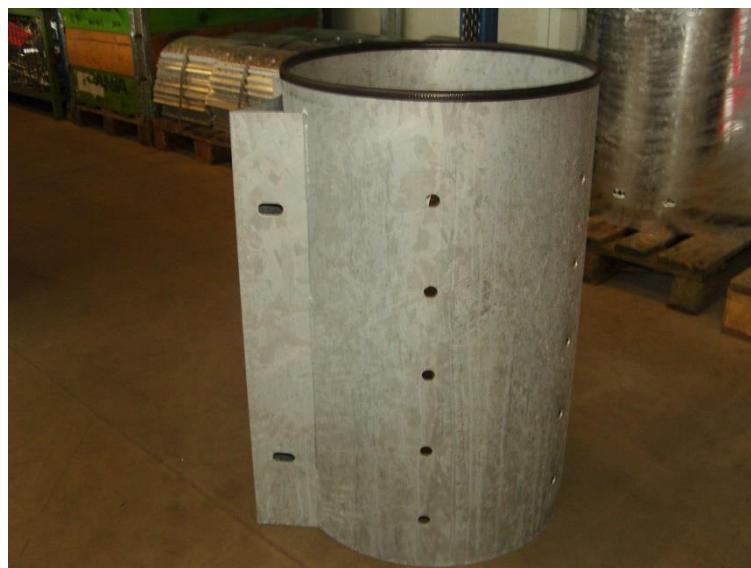
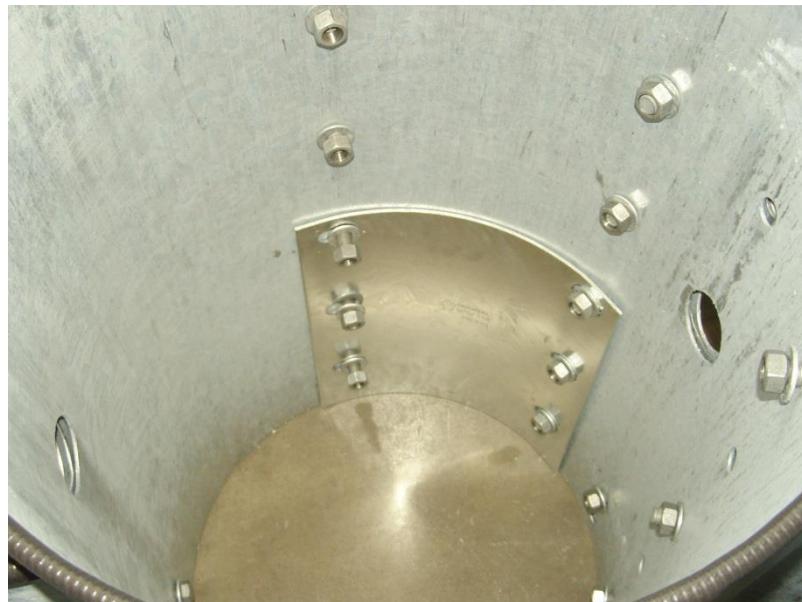
Rohr 500 mit Füllstück Anpralldämpfer System VECU STOP 100

Beispiel unbeschädigt)

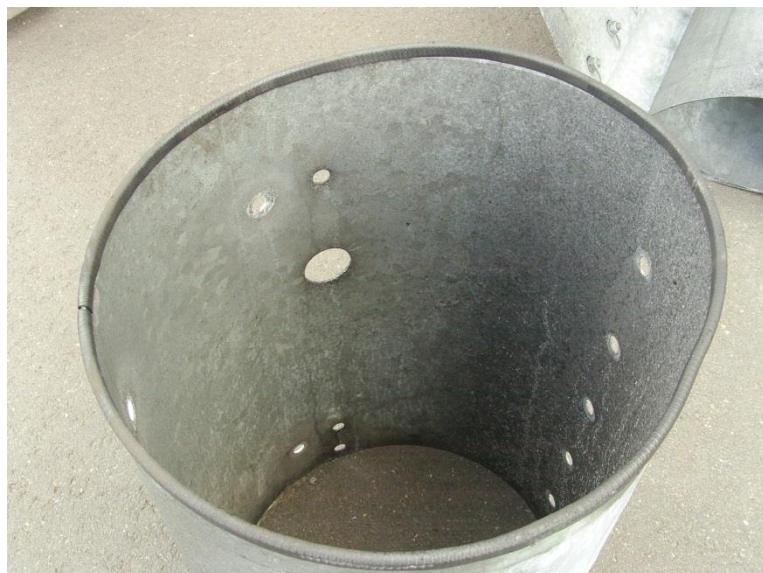
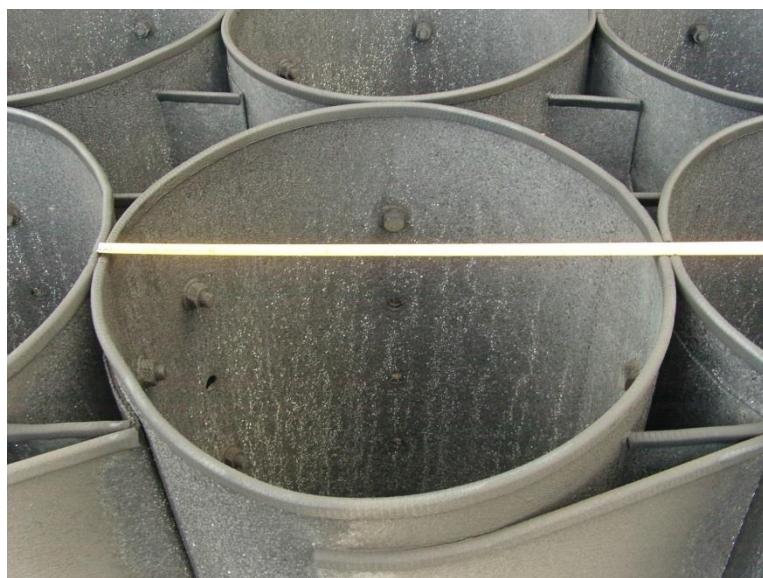
Rohr 500 beschädigt / plastisch verformt

- a) Bei Schadensfällen sind nur die Komponenten auszuwechseln die eine bleibende plastische Verformung aufweisen. Die beschädigten Teile sind auf der Stückliste und auf dem Übersichtsplan zu vermerken und zu ersetzen

- Bei Schadensfällen sind plastisch verformte Komponenten , und Einzelteile auszutauschen , um eine vollständige Funktion des Systems / bzw. des eingebauten Modells wieder herzustellen.
- Alle Komponenten sind frei zugänglich, so dass eine Schadensfeststellung sehr schnell und genau erfolgen kann.
- Alle beschädigten und verformten Bauteile sind auf dem Übersichtsplan und der Stückliste zu vermerken und zu ersetzen.
- Alle nicht verformten Bauteile sind auch nach einem Unfall - oder Schadensereignis ca. 25 Jahre, ab dem Zeitpunkt der Erstlieferung, (je nach Region) ,voll funktionsfähig.

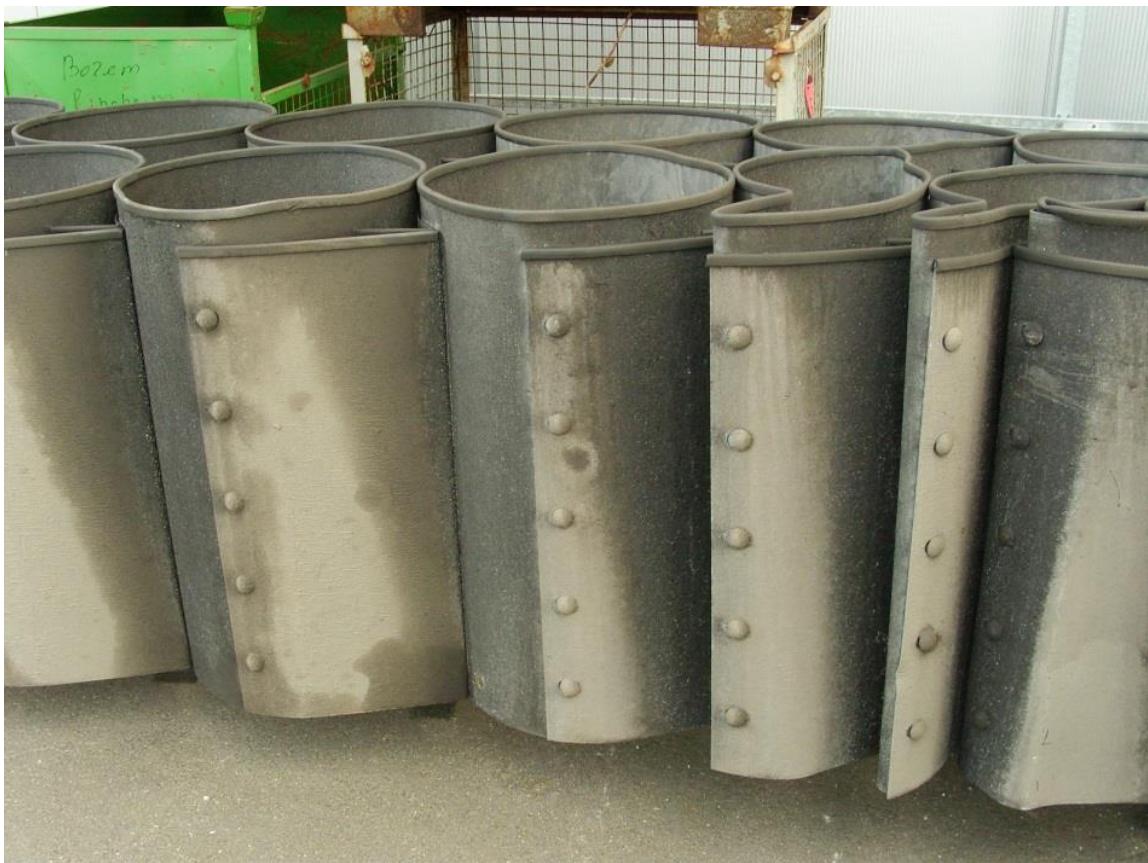
Rohr 500 mit Füllstück einschl. Seitenschild beschädigt / plastisch verformt

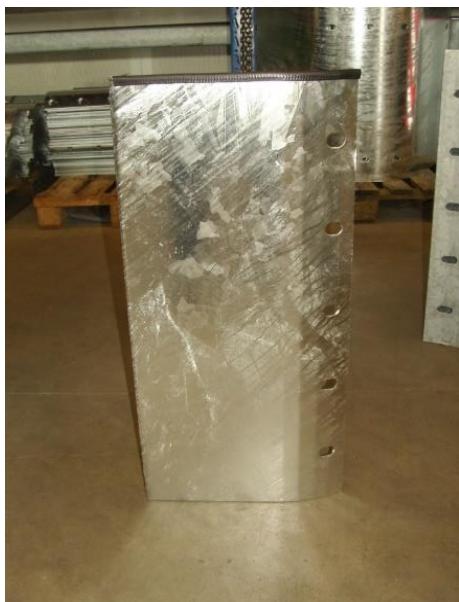
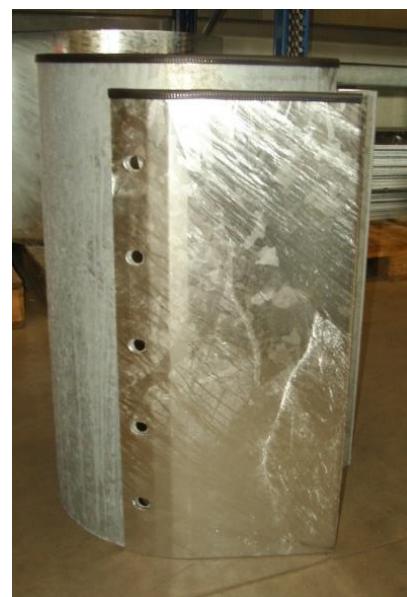
Beispielansicht Seitenschild nicht beschädigt

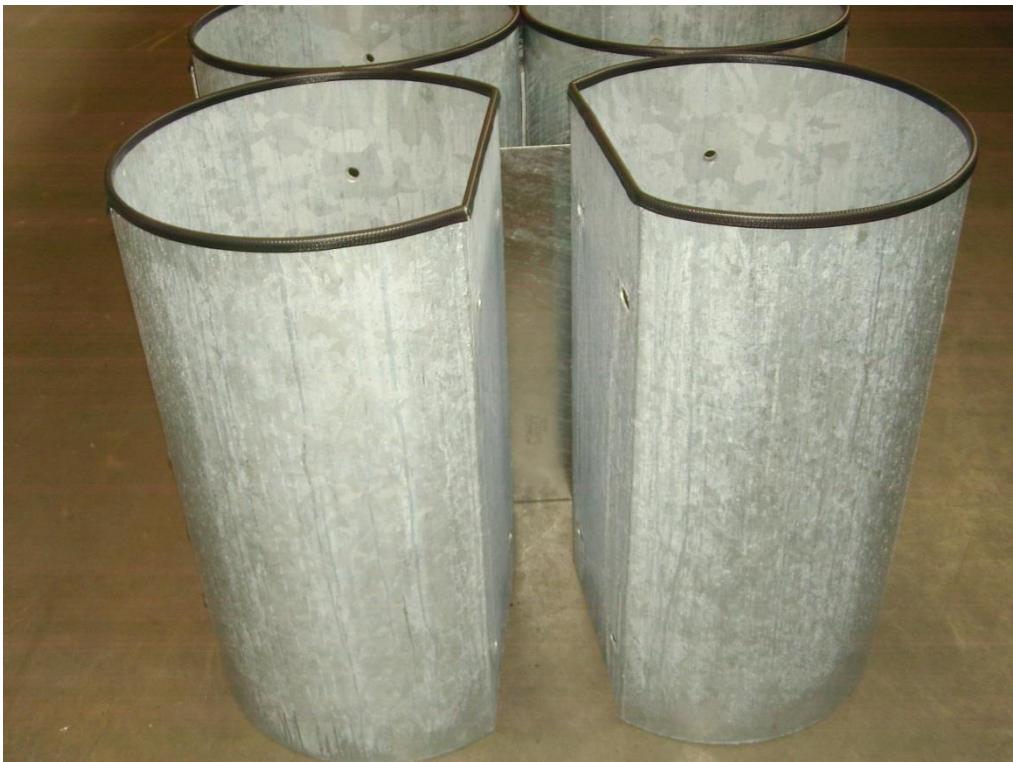
Beispielbilder Segmentrohre nicht verformt Form parallel VS P 100 / 2:10

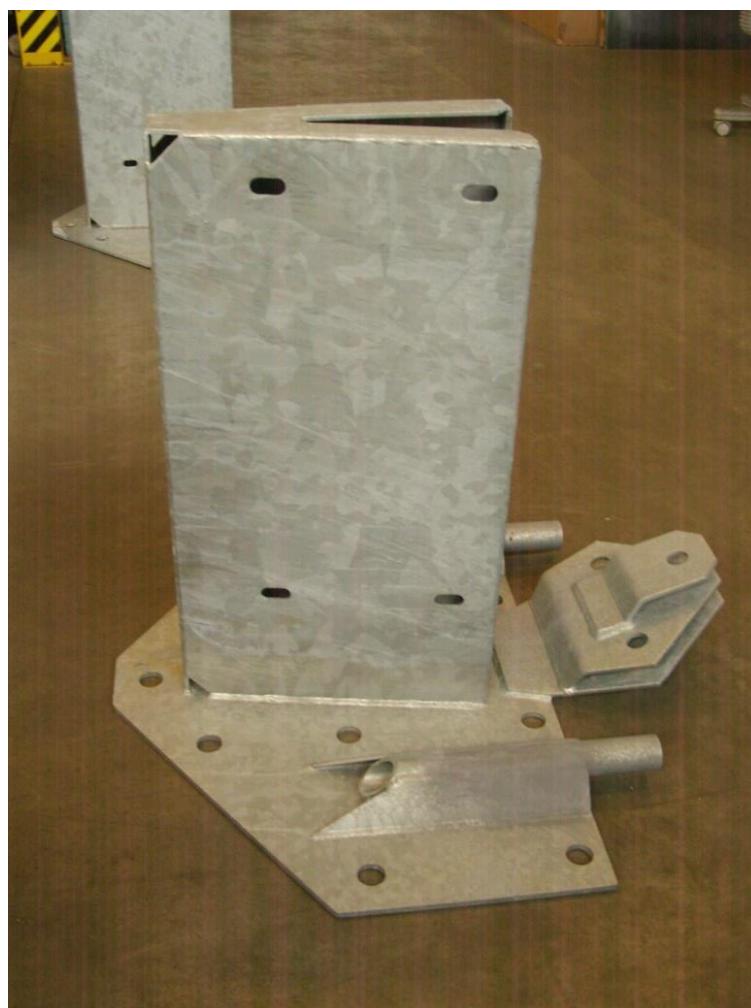
Rückseitige Abstützung VS P 100 / 2:10

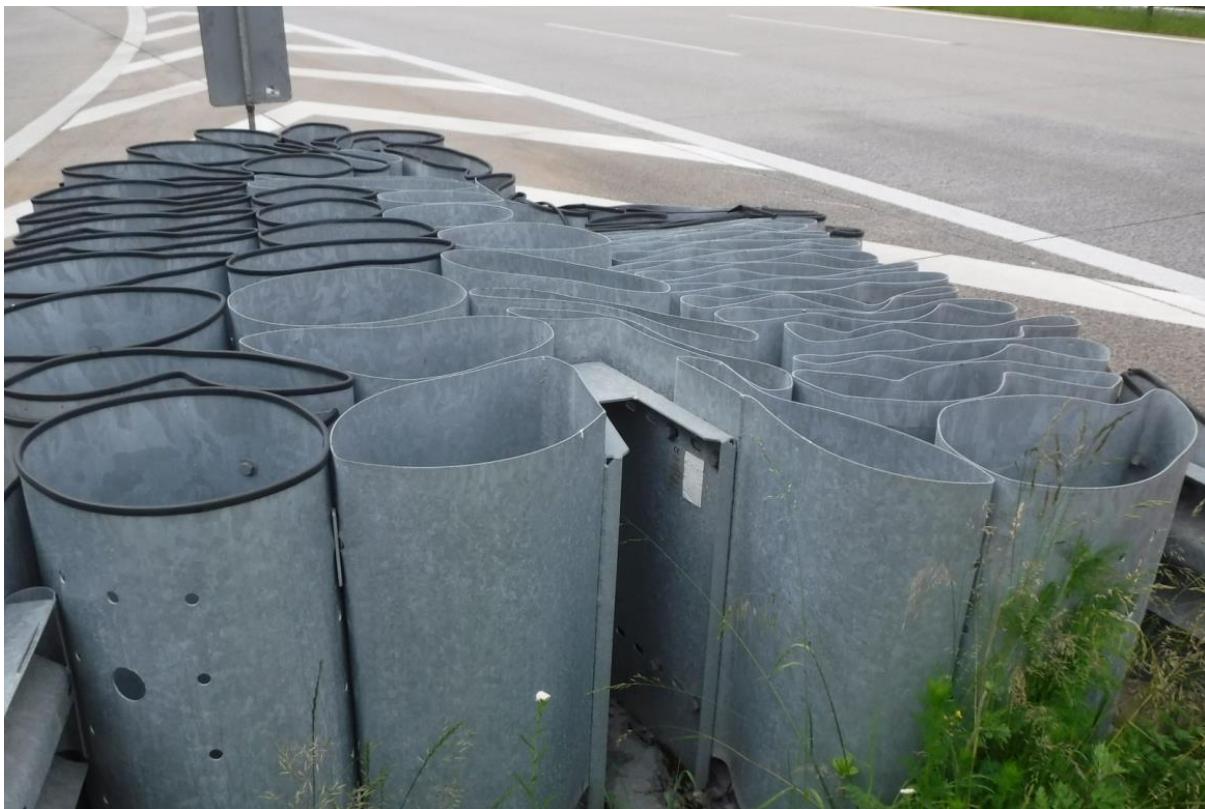
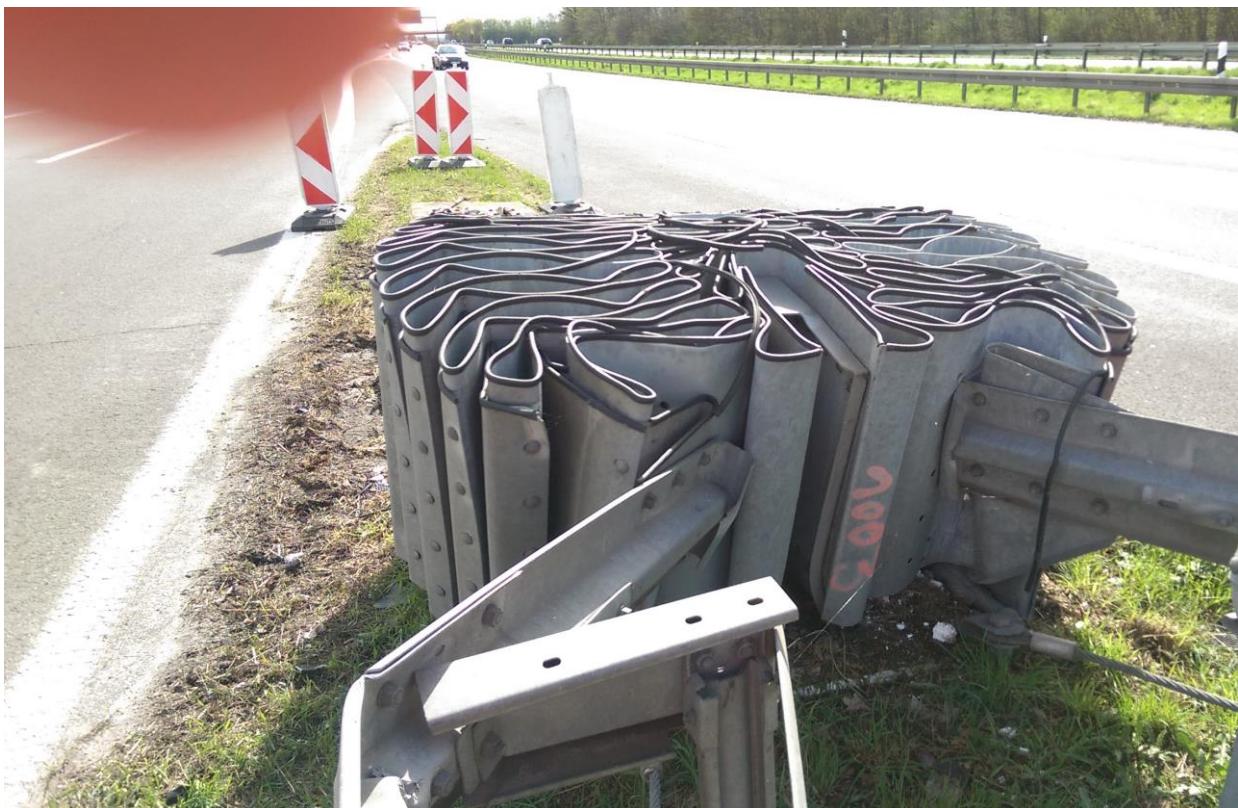
Beschädigung der Rückseitigen Abstützung

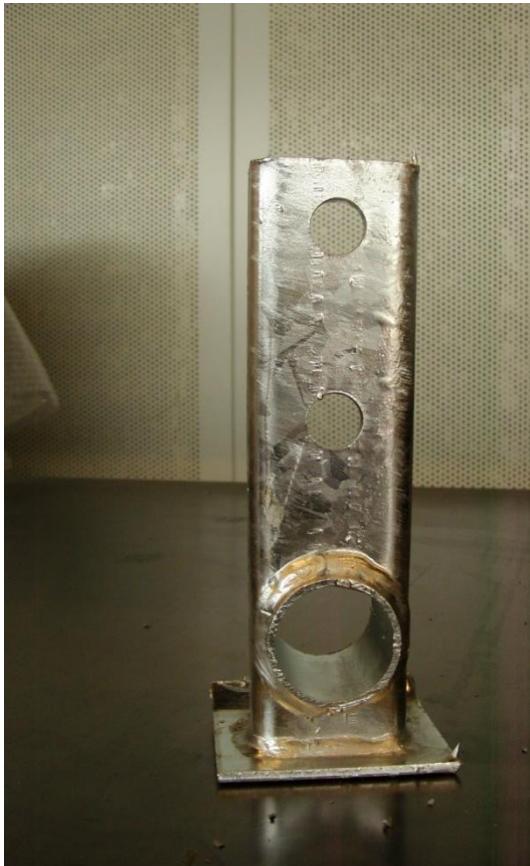
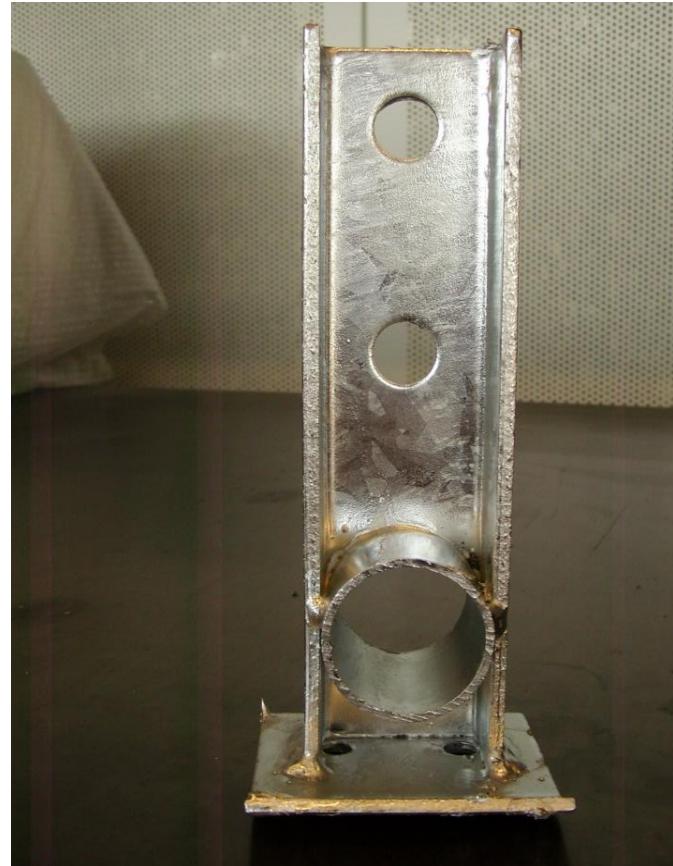
Gleitfuss unbeschädigt

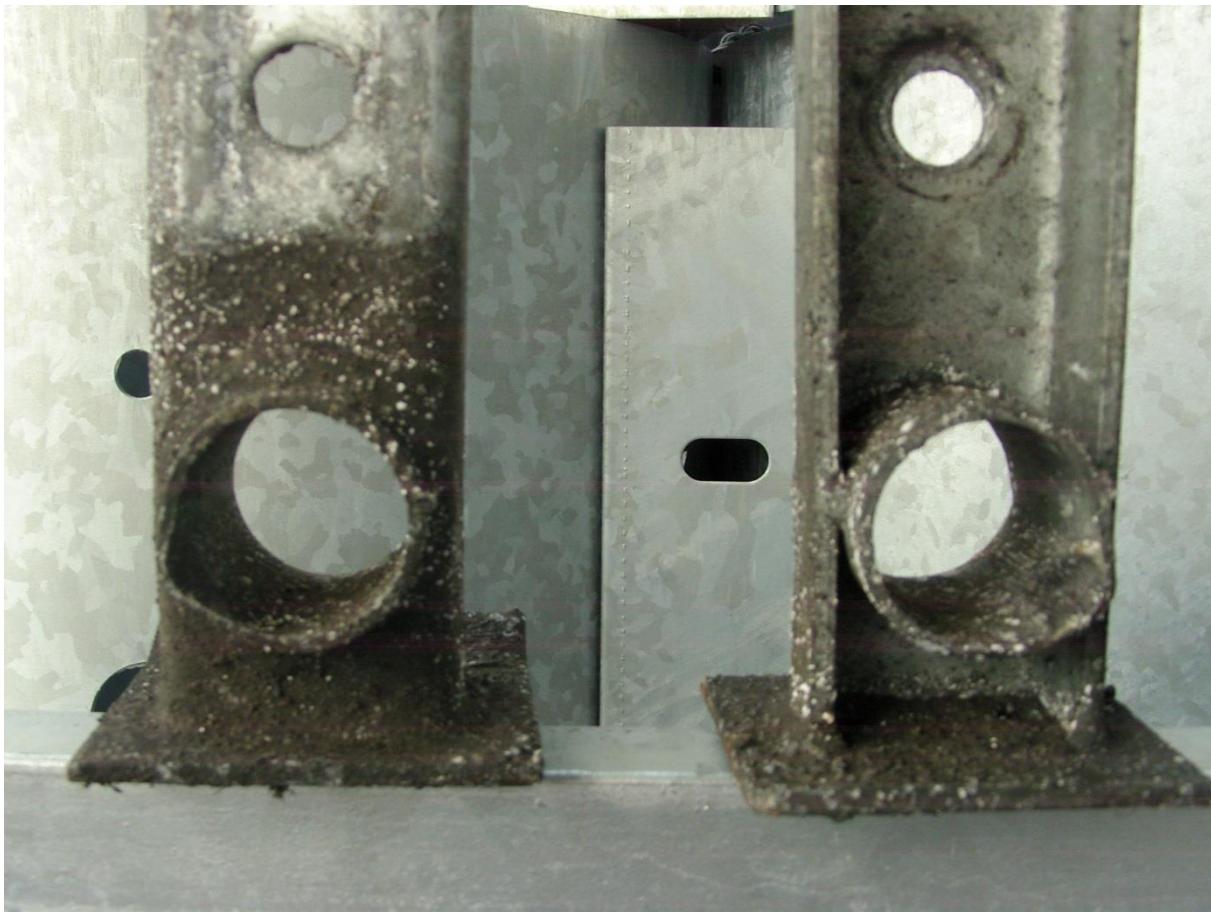
Gleitfuß beschädigt

- b) Alle Komponenten sind frei zugänglich, so dass eine Schadensfeststellung sehr schnell und genau erfolgen kann.
- c) Beschädigungen der Zinkauflage sind gemäß der DIN EN ISO 1461 Abschnitt 6.3 zu behandeln.
-) Ferner sind die Verschiebe-/ Gleitelemente unterhalb der an der Verformung beteiligten Rohrelemente zu ersetzen da diese in den Verbindungsbereichen Anprallspezifischen Knick- und Verdreh Beanspruchungen ausgesetzt waren und hier eine einwandfreie Neubelastbarkeit nicht sicher gestellt werden kann.

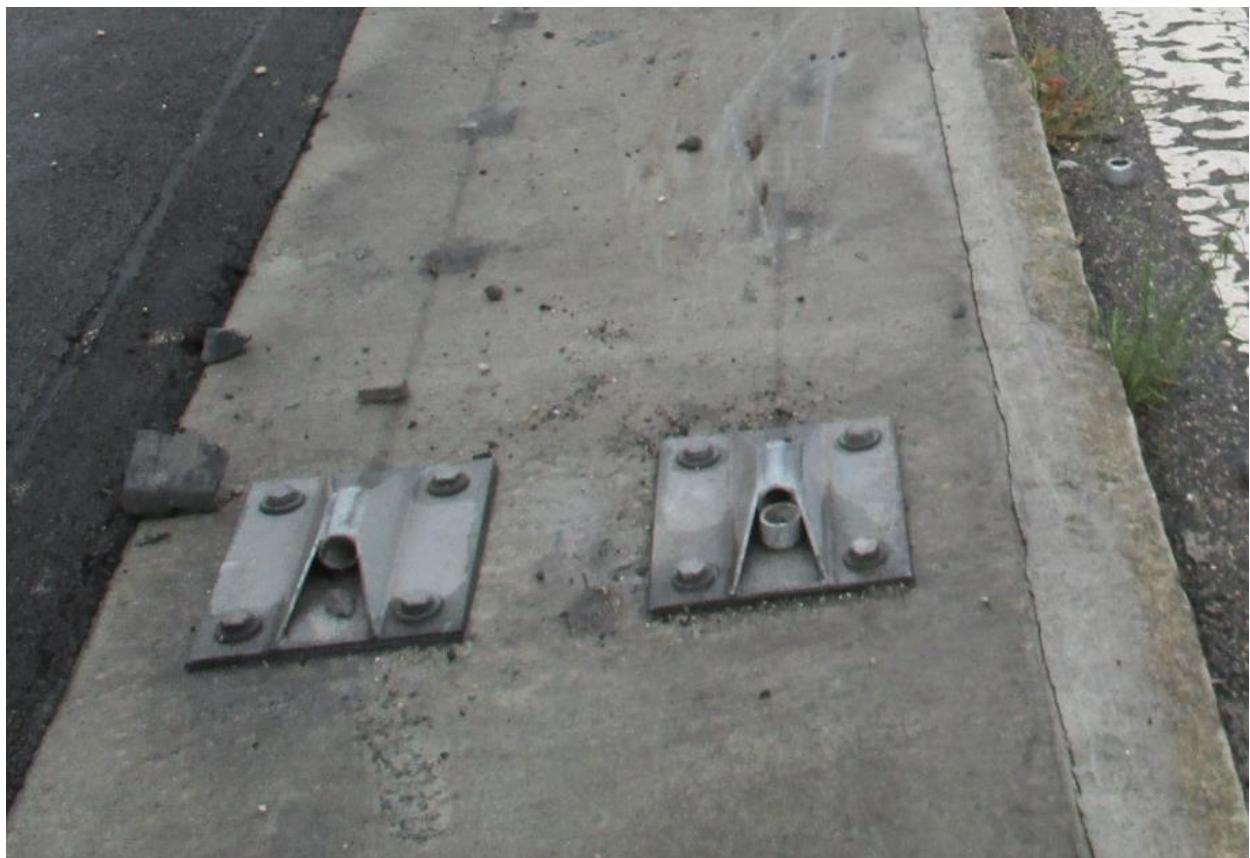
Deffekte Ankerplatte : Seil mit Kausche wurde durch die Ankerplatte gezogen

- e) Die belastete Seilabspannung in Längsrichtung ist ebenfalls zu ersetzen, nachdem diese Konstruktionsteile während eines Anpralls durch das abkommende Fahrzeug erheblichen Krafteinwirkungen ausgesetzt sind. Und im weiteren nicht sichergestellt werden kann, das keine Mikrorisse oder partielle Verformungen entstanden sind, die einer weiteren sicheren Gebrauchstauglichkeit entgegenstehen.

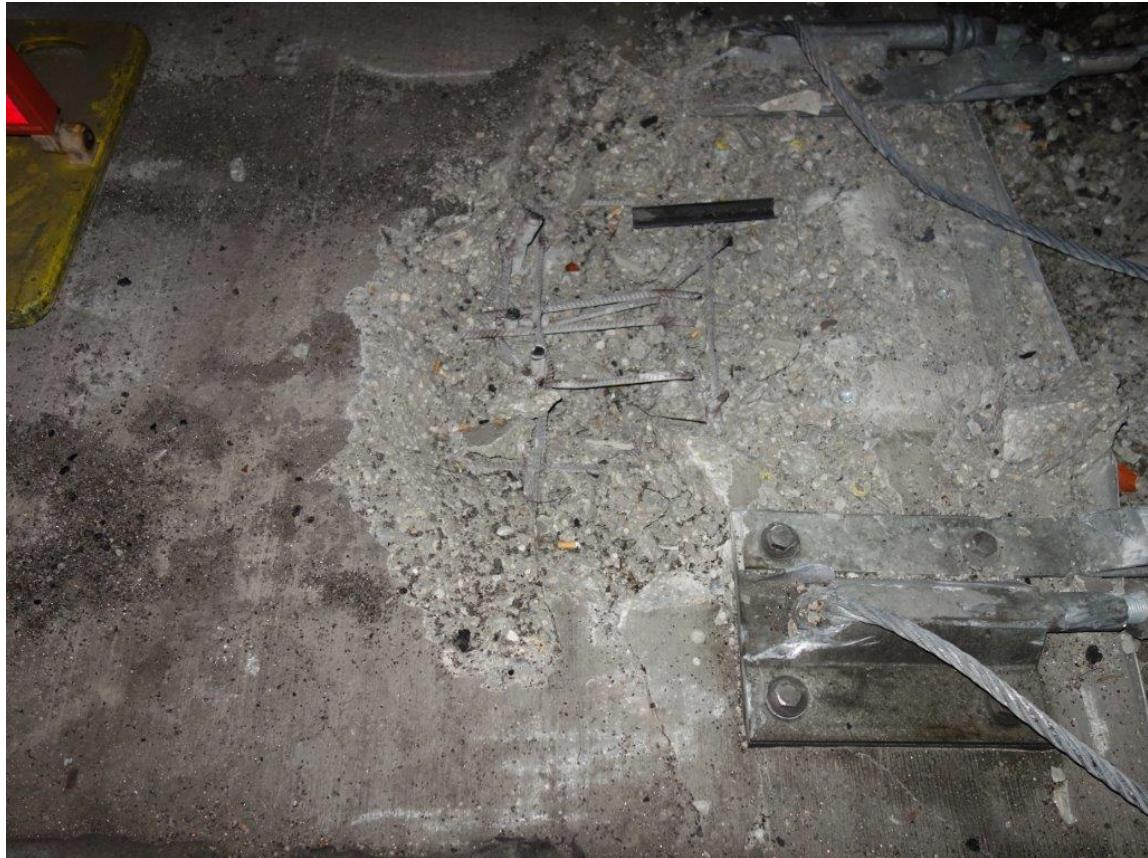
Beispiel : Beschädigung der Aufstellfläche und Verankerung

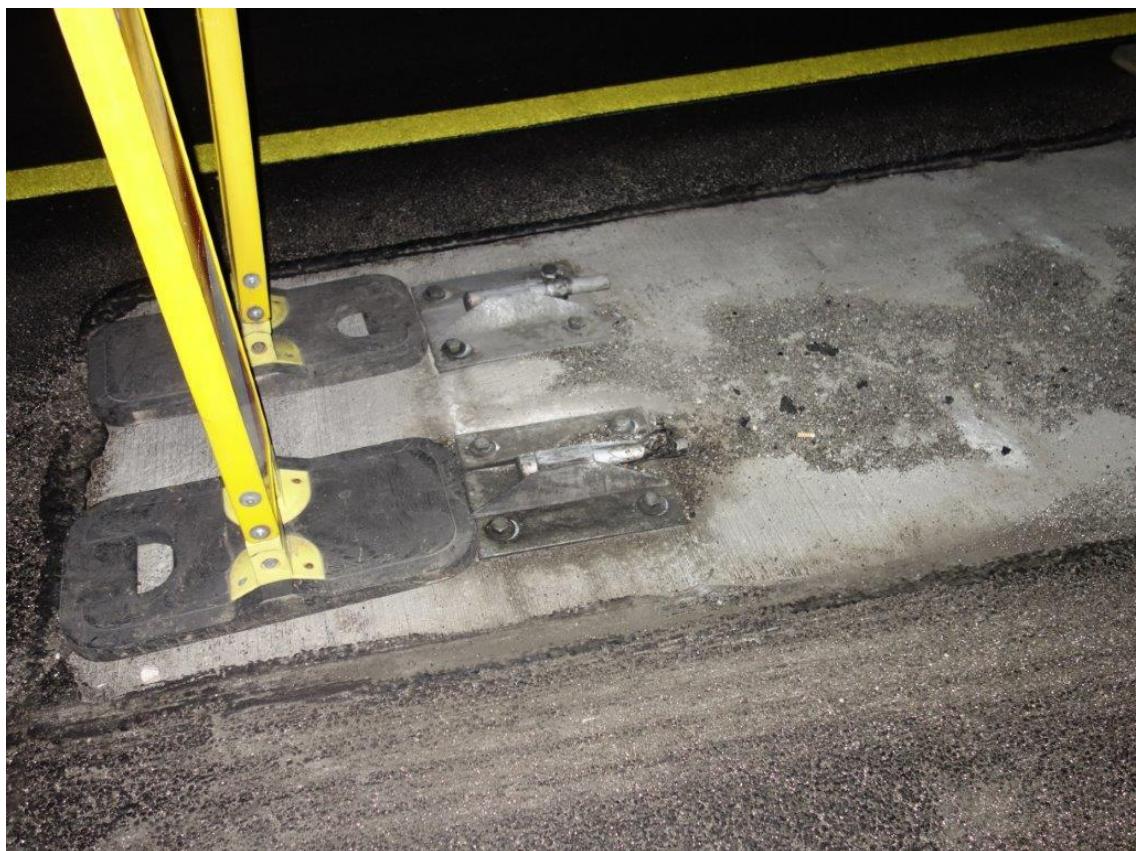
Verankerung im rückseitigen Bereich Ausgerissen

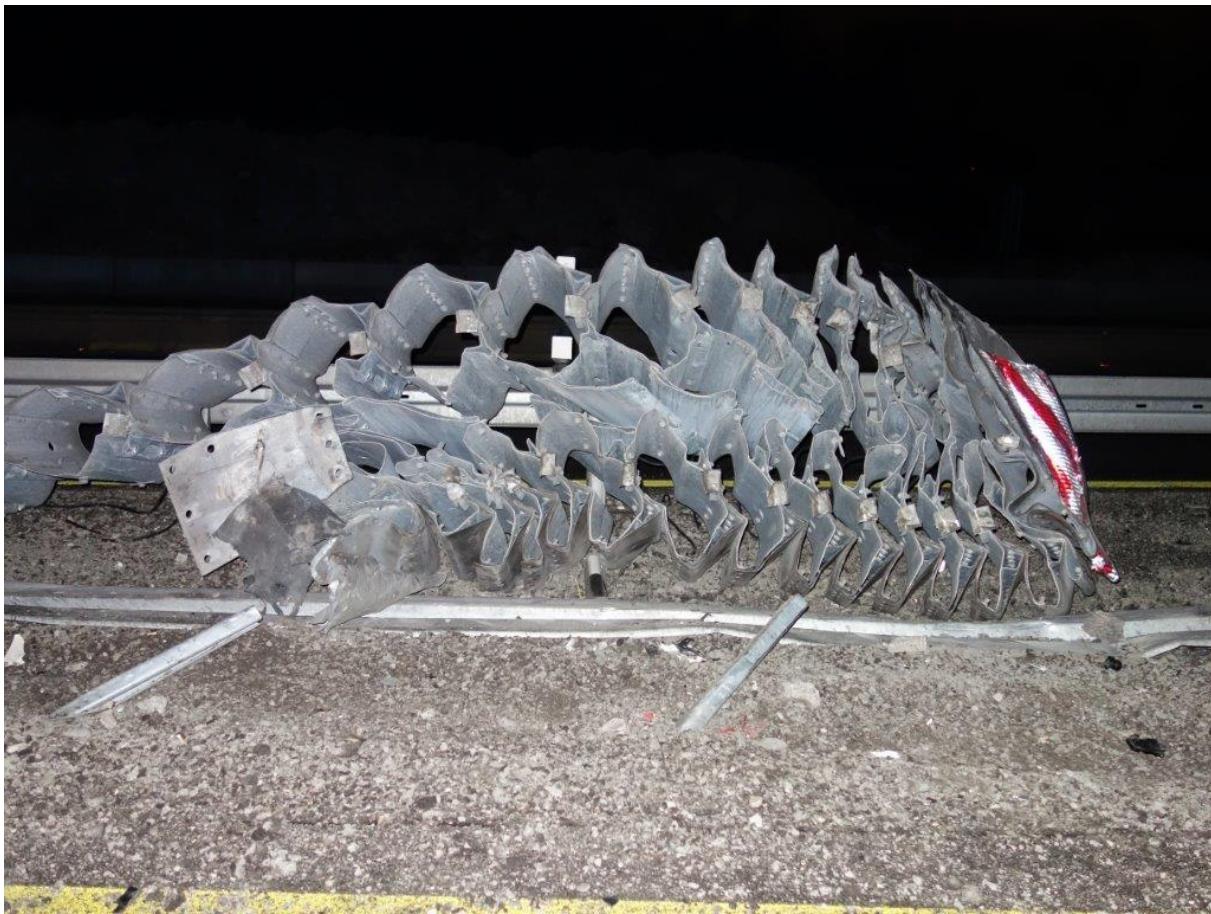
Verankerung im Frontbereich ok Seile abgerissen

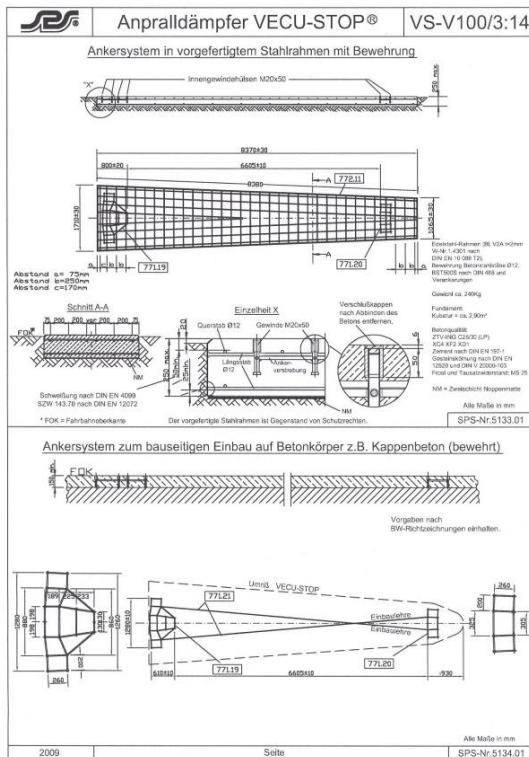
Fundamentrahmen + Bewehrung u Ankersystem M 20
